## LA CÁMARA DE CAMPO AMPLIO 3 DEL HUBBLE RETOMA LAS OPERACIONES

*Fecha de publicación: 15 de enero 2019 a las 2:30 p. m. (EST)*

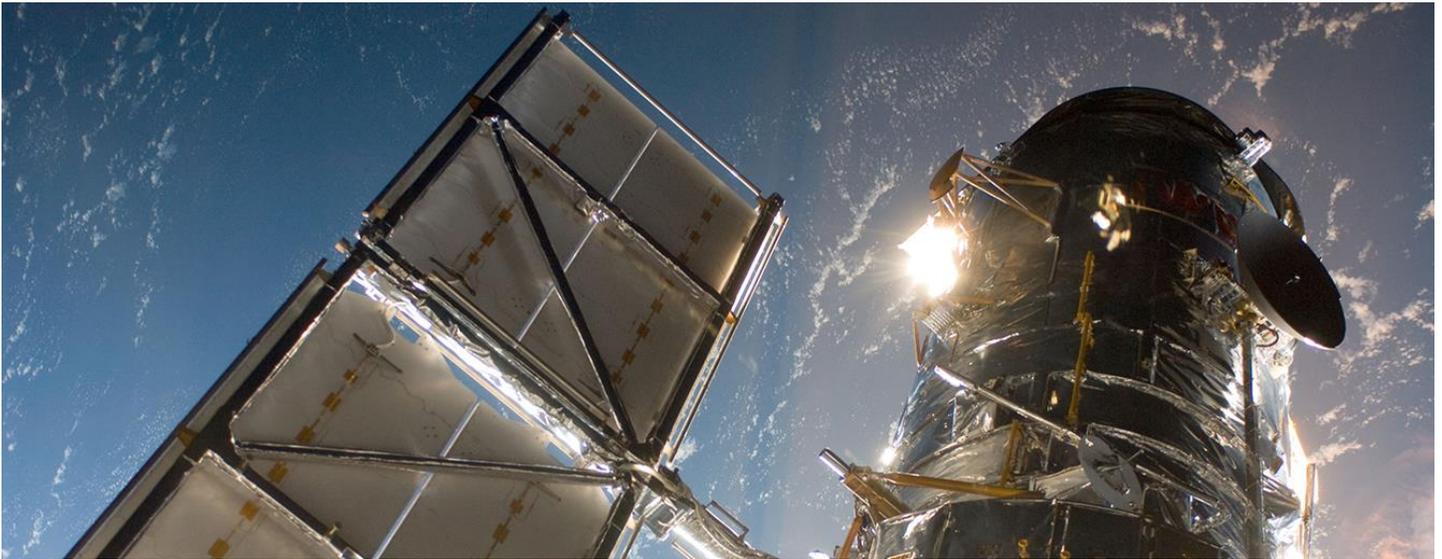
Imagen: Telescopio Espacial Hubble
